Traduzione dell'articolo "AOG RESCUE" di Mike Busch tratto dalla rivista Sport Aviation di settembre 2013.

SBARCARRE IL MOTORE O NO?

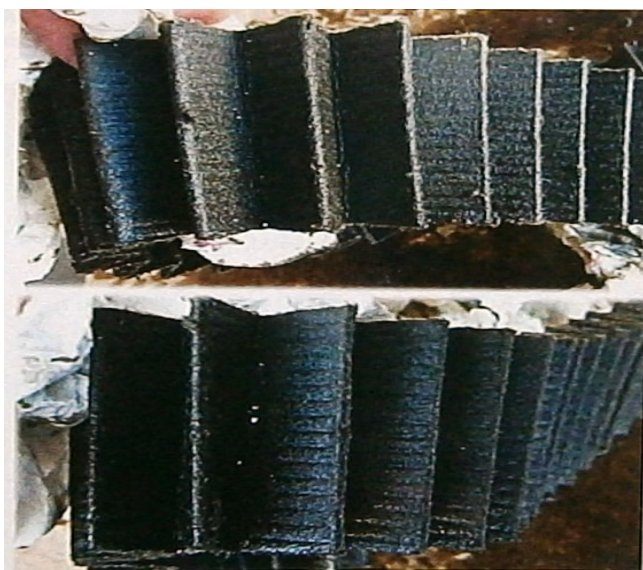
*I studied the photos of Mark's oil filter and saw a few flecks of metal there, but certainly nothing that I felt was significant enough to warrant an engine teardown.*

Chiesi a Mark di inviarmi delle foto ad alta risoluzione del metallo che il meccanico aveva ritrovato nel filtro. Scattò delle belle foto fatte con il suo iPhone e me le inviò. A me sembrò che ci fossero solo alcune piccole particelle nel filtro. Non vidi nulla che potesse sembrare "significativo". Certamente nulla di significativo per me da dover smontare e inviare il motore presso un'officina prima di un volo ulteriore (una diagnosi piuttosto drastica).

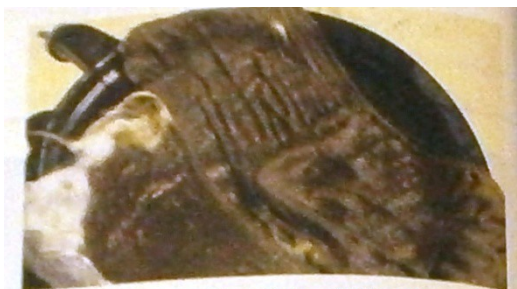
Mark strained his engine oil through cheesecloth to make sure the little chunk of aluminum found in his oil pressure relief valve "didn't have a bunch of brothers and sisters floating around in the oil pan."

Dopo aver portato via con successo il velivolo dall'officina di Mr. T., Mark portò il velivolo oltre il FBO e domandò di poter usare l'hangar. Affermativo. Dietro mio suggerimento, Mark drenò l'olio filtrandolo attraverso molti strati di garza (letteralmente, stoffa per formaggio), che ispezionò con accuratezza e mi riportò di non aver trovato metallo visibile. Mark mi inviò una foto del tessuto che aveva fatto da filtro in un imbuto con nulla di "interessante".

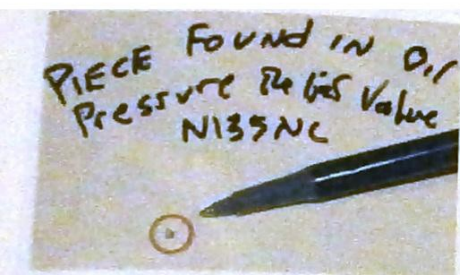
A small chunk of aluminum about 1/32-inch in diameter was found in the oil pressure relief valve and was the cause of no oil pressure at engine start.

Mezzora dopo, Mark mi inviò un'altra foto che mostrava delle piccole particelle metalliche ritrovate dal meccanico nella sede della valvola. Volli sapere se erano ferrose oppure no (p.e. avvicinando una calamita). Mark controllò con una calamita e riferì che non erano magnetiche. In base a ciò e al colore (che entrambi concordarono essere argenteo e non rosso rame), concludemmo che era una particella di alluminio. Stimai la dimensione in 1/32 di pollice, più o meno.

Non molto tempo dopo che Mark era rientrato, gli raccomandai di recarsi presso un'ottima officina Cessna nella California del nord per la sua annuale. Durante l'ispezione, il centro trovò esattamente da dove proveniva quella piccola scaglia di alluminio trovata nella valvola di sovrappressione. Venne fuori che il dado di bloccaggio dell'adattatore del filtro dell'olio aveva lavorato essendosi allentato e l'adattatore vibrava e agiva sul filetto della scatola della pompa dell'olio. Questo problema è così comune che ci sono delle AD ricorrenti sull'adattatore del filtro olio. L'officina installò una nuova scatola della pompa dell'olio e un nuovo filtro. Mistero risolto!

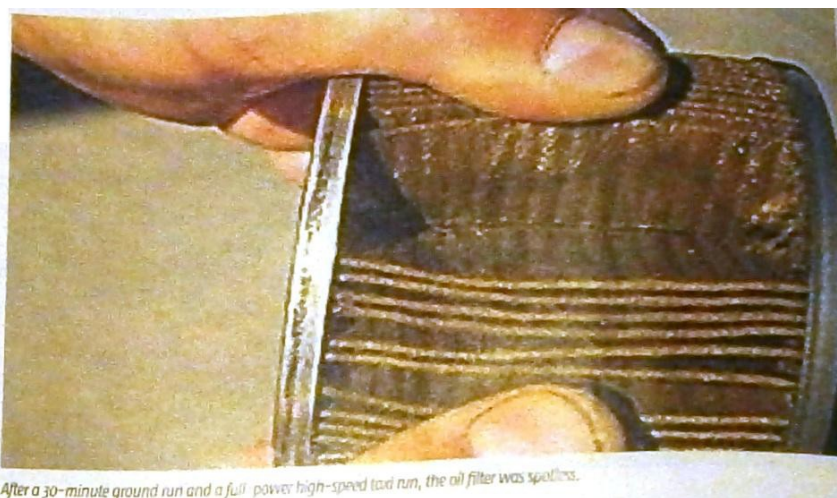
After a 30-minute ground run and a full power high-speed taxi run, the oil filter was spotless.

Ritornato al FBO, Mark scoprì il motore e aprì il filtro dell'olio. Era completamente senza particelle, senza segni di qualunque metallo. Installò un nuovo filtro dell'olio e richiuse la cappottatura.

Dissi a Mark di rifornire con olio nuovo, richiudere e far girare a terra per 30 minuti, da 1000 rpm a 1700 rpm. Mi riferì che la pressione dell'olio salì un po' sopra l'arco verde, ma appena la temperatura aumentò la pressione si stabilizzò a 50 psi, proprio dove doveva essere. Dissi a Mark di eseguire un rullaggio veloce a tutta potenza sulla pista da 7400 ft.

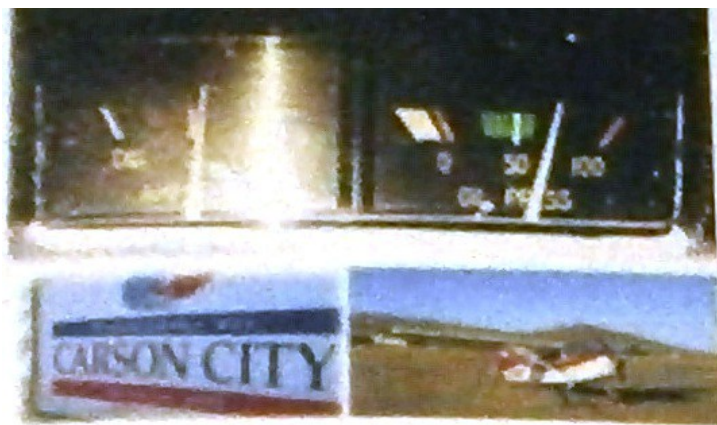
*On the ground at Carson City. The oil pressure was rock-solid all the way at 50 psi.*
