Traduzione dell'articolo "DESTRUCTIVE DETONATION" di Mike Busch tratto dalla rivista Sport Aviation di settembre 2010.

Riconoscerne i sintomi e agire in fretta!

DETONAZIONE DISTRUTTIVA.

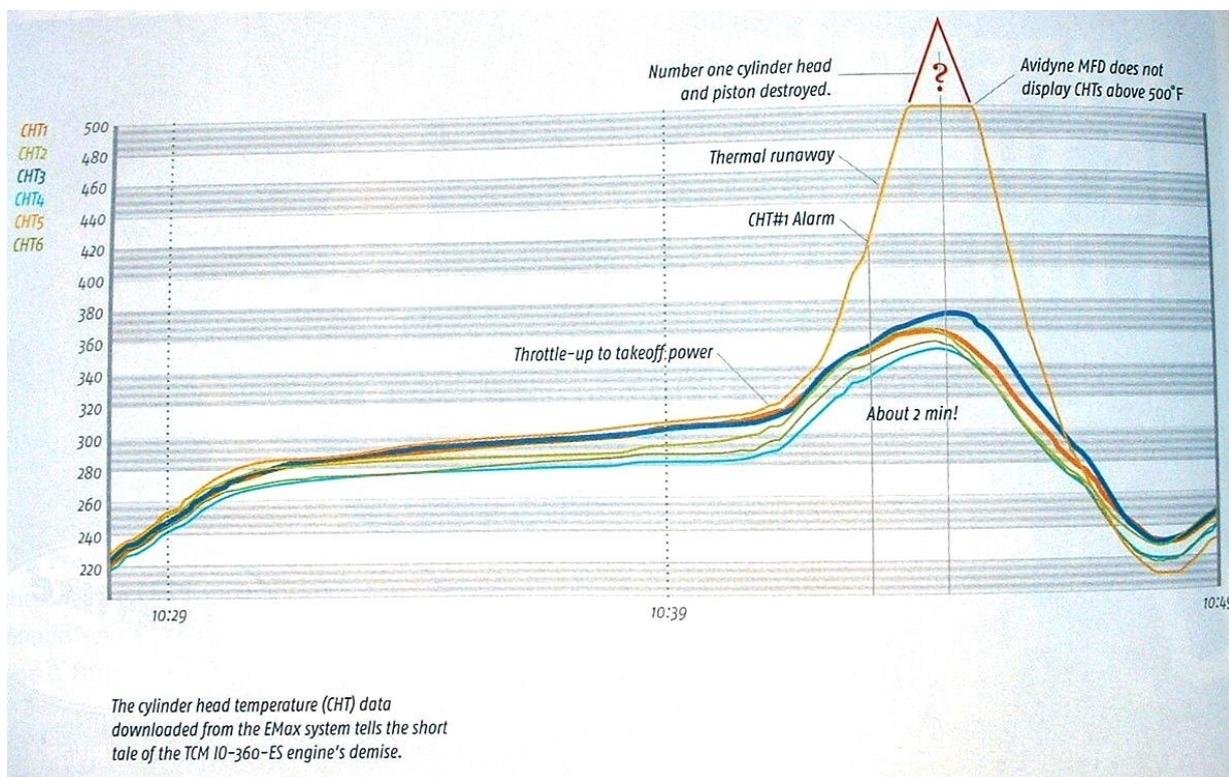
Un incidente ha coinvolto un Cirrus SR20, potenziato da un motore TCM da 200 HP IO-360-ES. Il velivolo era equipaggiato con un bellissimo e appariscente schermo multifunzione (MFD) Avidyne Entegra, con sistema di monitoraggio integrato del motore, chiamato EMax.

Tutto marciò bene fino a due minuti dopo che il pilota ebbe dato la potenza di decollo, momento in cui la CHT del cilindro N.1 cominciò ad aumentare rapidamente, in confronto agli altri cinque. Trascorsi tre minuti, con il velivolo a circa 2000 ft AGL, esso raggiunse i 400° F e generò un allarme sullo MFD.

Il cilindro N.1 continuò la sua salita rapida, quasi 1° F al secondo, e continuò imperterrito la sua salita, finché il pistone e la testa del cilindro furono distrutti circa cinque minuti dopo l'applicazione della potenza di decollo e solo due minuti dopo l'allarme. A quel punto, dato che il cilindro non era più capace di contenere la combustione, la CHT cominciò ad abbassarsi. Non possiamo conoscere quale temperatura abbia raggiunto il cilindro N.1, perché il sistema Avidyne EMax taglia a 500° F. Un dubbio ragionevole è che la CHT si sia portata tra i 550° F - 600° F. Nessun cilindro o pistone può sopportare una tale condizione per lungo tempo e, questo, ovviamente, non lo ha fatto.

Poco dopo che il cilindro N.1 raggiunse il fondo scala del MFD, il pilota capì che qualcosa stava andando male e tolse potenza. Ma lo fece con qualche minuto di ritardo, quando il motore era già arrostito.

Osservate gli spigoli fusi della corona del pistone, la distruzione della sede dell'anello superiore di compressione, la cospicua erosione di metallo sopra lo spinotto (molto materiale fuso fluì nel basamento e contaminò i cuscinetti e i condotti dell'olio). Osservate, ancora, l'apparenza martellata e i giravano dent

Seconda, regolate l'allarme del vostro sistema di monitoraggio della CHT a 400° F o meno (sul mio l'ho messo a 390° F). Quando si attiva, fate immediatamente tutto quanto serve per ridurre la CHT sotto i 400° F. Verificate che la miscela sia tutta ricca, inserite la pompa ausiliaria, se già non lo fosse. Aprite i flabelli della cappottatura, se ci sono. Se la CHT sale sopra i 420° F, riducete molto la potenza. Non abbiate paura di fare queste cose immediatamente, perché avete solo un minuto o due per reagire prima che il vostro motore si rompa.

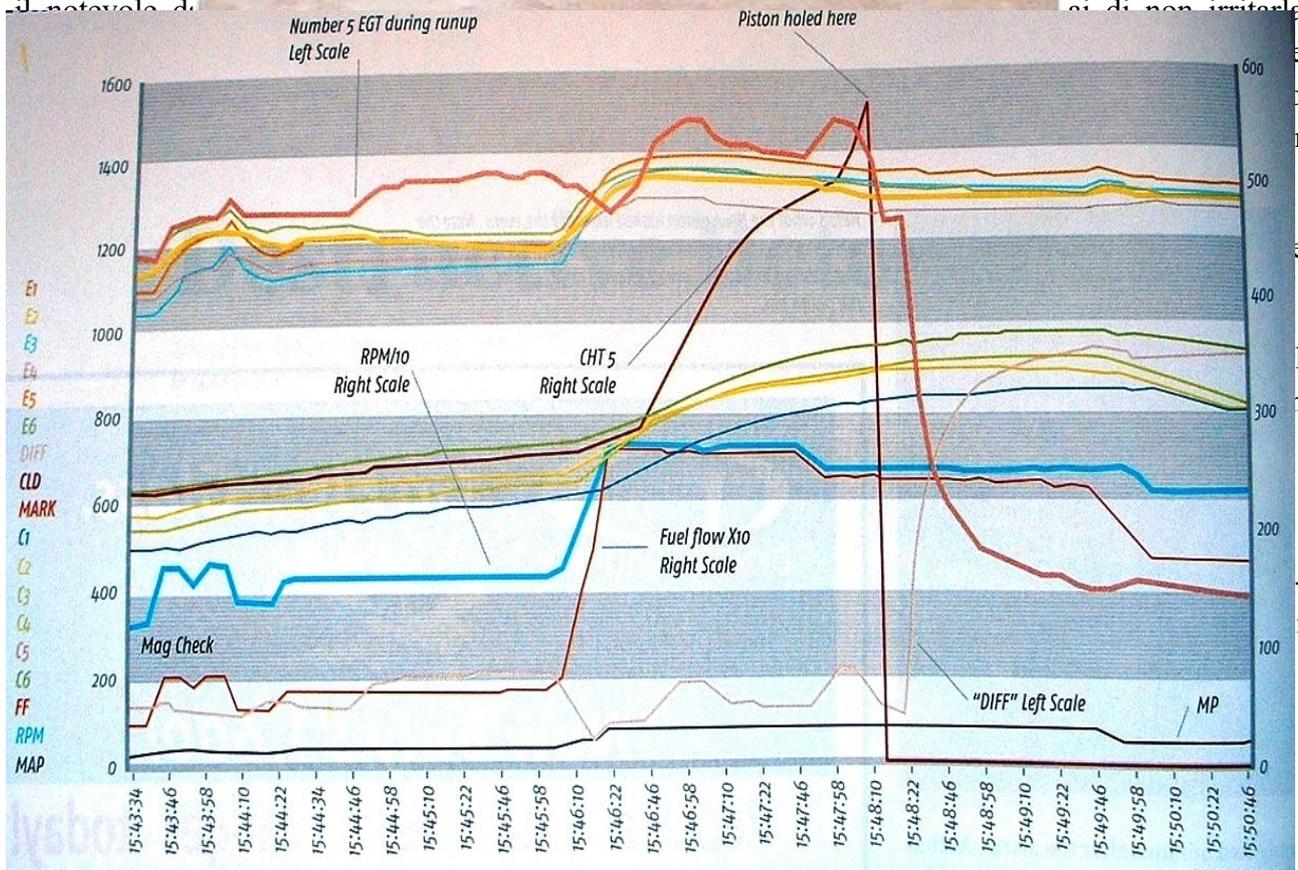
minuti dall'applicazione della potenza di decollo alla completa distruzione del pistone N. 5, che terminò con un largo foro di metallo fuso attraverso la testa del pistone.

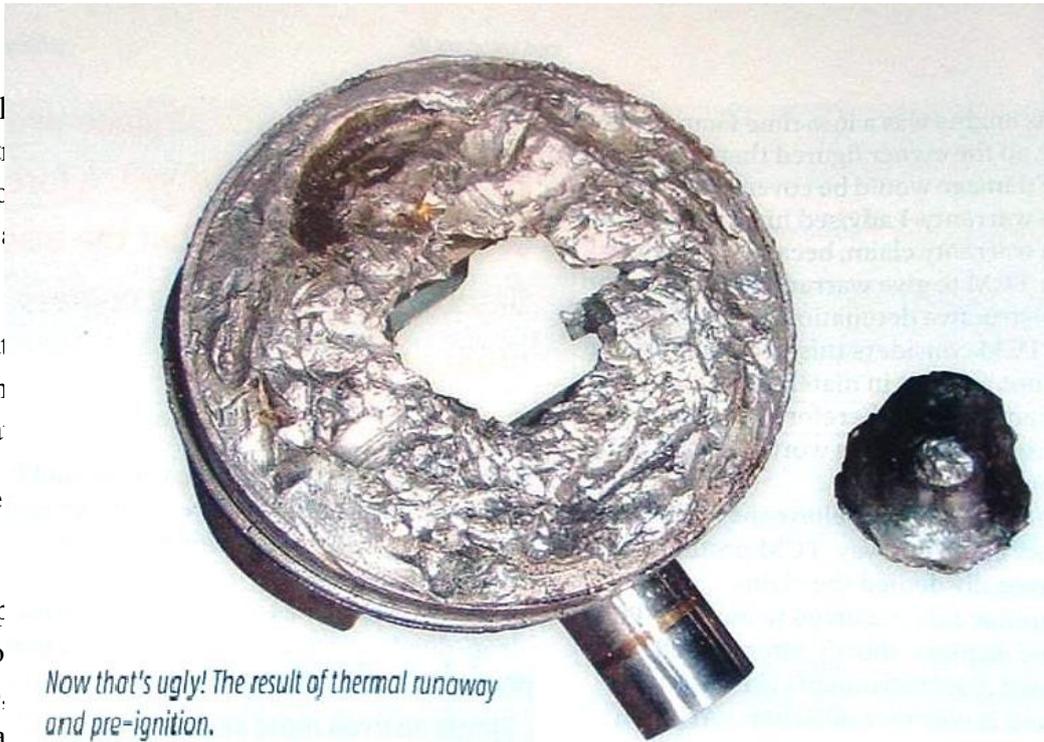
significativa il margine di detonazione del motore. Aggiungeteci una giornata calda e forse un deflettore di raffreddamento non ben sistemato e *boom!*

Gli operatori devono essere particolarmente accorti per (evitare) i magneti non correttamente regolati, tutte le volte che si fa una manutenzione che richiede la loro rimozione o la regolazione dell'anticipo (più spesso di quanto non si creda, questo avviene durante l'ispezione annuale). Se l'anticipo è avanzato, osserverete che le temperature dei gas di scarico (EGT) sono più basse e le vostre CHT sono più elevate di quelle che avete visto prima della manutenzione. Se è ritardato, i risultati saranno opposti: EGT più elevate e CHT più basse. Se osserverete ciò dopo l'uscita del velivolo dalla manutenzione, riportate in officine e ricontrollate il timing dei magneti. Si tratta di un controllo rapido e potrebbe salvarvi il motore. I magneti devono essere regolati entro 1 grado al massimo rispetto ai valori stabiliti dalla documentazione e ogni errore dovrebbe andare nella direzione del ritardo dello scocco della scintilla.

Un altro imputato è il flusso inadeguato di combustibile in decollo. Quando si decolla da un aeroporto a livello del mare o quasi, o da ogni altra quota se disponete di un velivolo turbo assistito, avete necessità di vedere che il flusso di combustibile raggiunge la linea rossa sullo strumento (o il massimo valore previsto dal manuale di volo). Diversamente da altri strumenti sul cruscotto, toccare la linea rossa sul flussometro, o anche un poco oltre, è una buona cosa. Il flusso di combustibile in decollo è proprio simile alla pressione dei pneumatici: un pochino in più è meglio di un pochino in meno. Qualcosa in meno del flusso indicato dalla linea rossa in decollo riduce il margine di detonazione del motore e ancora meno può ridurlo abbastanza da causare un evento disastroso.

La prima, controllate il flussometro subito prima del decollo. Se il flusso non è sulla linea rossa o molto vicino, non decollate e sistematelo a terra. Fa eccezione il decollo con elevata quota-densità per i velivoli normalmente aspirati e la detonazione è quasi impossibile in quelle condizioni.

Quando siete a terra, mettete il velivolo in hangar, rimuovete le candele, esaminatene per danni, eseguite un'ispezione boroscopica dei cilindri, controllate l'anticipo dei magneti. Se il flusso di combustibile al decollo è sotto la linea rossa, dovete regolarlo prima del prossimo decollo.
