Traduzione dell'articolo "DIAGNOSTIC TALES FROM THE WAR ZONE" di Mike Busch tratto dalla rivista Sport Aviation di marzo 2013.

DIAGNOSTICA DEL MOTORE

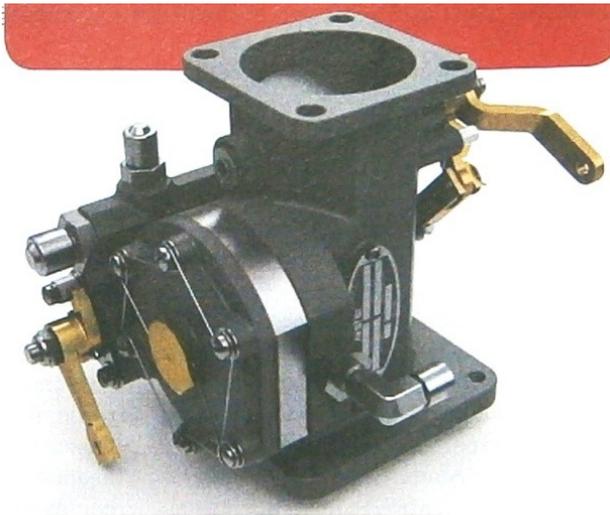
L'operatore diede il velivolo in mano a un meccanico locale, che mise in moto e concluse che il servo dell'impianto combustibile RSA (regulating servo assembly) era in avaria. Discusse il problema con un collega, che concordò con la sua diagnosi. Il tecnico propose di rimuovere servo dello RSA e durante la notte fu inviato alla Precision Automotive per le prove al banco e la riparazione. Questo fatto comportò di mettere il velivolo a terra e per l'operatore di passare una settimana a Key West. Costo stimato della revisione del servo 2000\$.

Figure 1—Two local mechanics decided that the RSA fuel servo was the culprit.

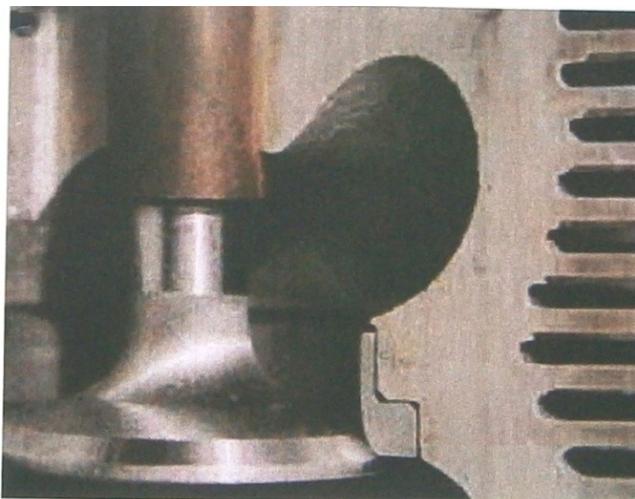
Paul ascoltò la descrizione dettagliata dei sintomi dall'operatore e subito concluse che era quasi certamente il tipico caso della "nausea mattiniera" dei Lycoming, causata da una valvola di scarico incollata. Paul spiegò all'operatore che i sintomi potrebbero non essere dovuti al servo RSA, perché non c'è alcun motivo che un'avaria del servo RSA coinvolga solo un cilindro.

A richiesta di Paul, il meccanico locale rimosse le candele dal cilindro n°3 e, come si aspettava, le trovò sporche di olio. Dopo averle pulite, il motore girò un po' meglio. Il motore diventò sempre più rotondo dopo molte smotorate, rinforzando la diagnosi di Paul di una valvola di scarico del cilindro n°3 incollata (che è dura a motore freddo ma libera quando è caldo). A quel punto l'operatore decise di riportare il T182 a casa, cosa che fece senza inconvenienti, dove fu allargata la sede della valvole di scarico del cilindro n°3. Sembra che il problema sia stato risolto una volta per tutte.

Figure 2—Lycoming "morning sickness" is caused by buildup of exhaust deposits on the exhaust valve stem and inside the exhaust valve guide. The cure is to clean the valve stem and ream the valve guide, something that can be done without removing the cylinder.

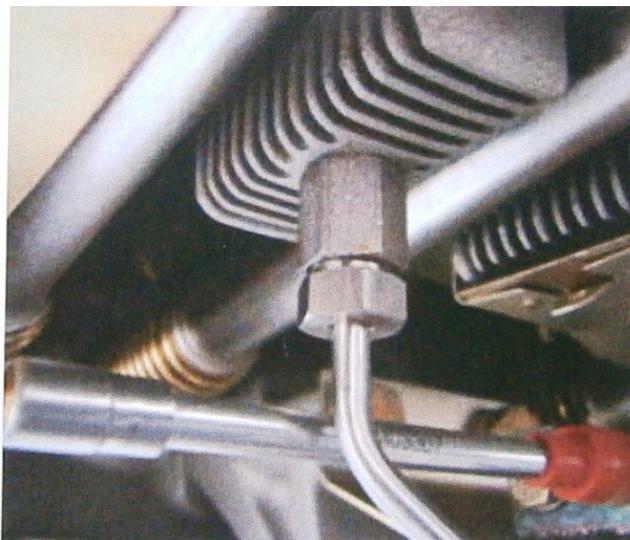
Il riesame dei dati da parte nostra confermò subito che l'indicazione della CHT del cilindro n°6 era sbagliata. In un punto, il suo valore era variato di 40°F tra due campioni adiacenti spazati di 6 secondi. Una variazione di 40°F in sei secondi è semplicemente impossibile, è contraria alle leggi della fisica. Ho studiato veramente migliaia di voli e la variazione più rapida della CHT che abbia mai visto, durante un caso di preaccensione distruttiva che comportò la fusione del pistone, fu di 1,5 °F al secondo. Questo cambiò di 7°F al secondo e non è per nulla plausibile. Chiaramente l'indicazione della CHT dl n°6 era falsa, o per un sensore rotto o per un collegamento fuori posto.

Figure 3—The CHT probes in Cirrus aircraft are notorious for failing and providing erroneous CHT data.

Abbiamo domandato se fosse possibile avere le sonde 4 e 6 per verificare le indicazioni anomale delle CHT. Sfortunatamente, non c'era un servizio in quell'aeroporto e nessun meccanico che potesse smontarle. Dopo aver riesaminato i dati registrati del motore, eravamo fiduciosi della nostra diagnosi tanto che raccomandammo all'operatore di far rientrare il velivolo a casa e di risolvere il problema dell'indicazione della CHT qui. Il volo andò bene e il motore completò bene il break-in.

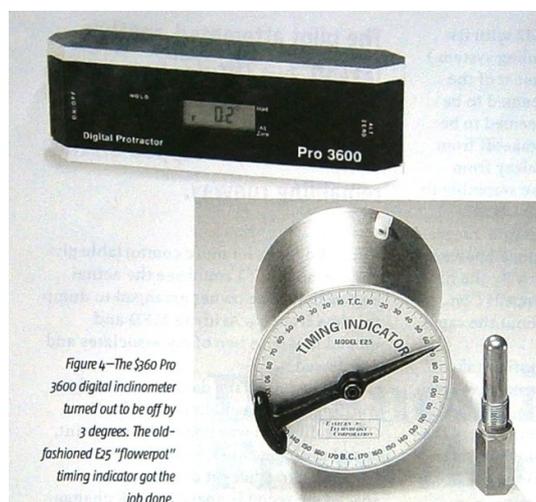
Confrontai i dati dei due decolli abortiti con quelli dell'ultima pre-annuale. Ciò che trovai fu che a tutta potenza circa al livello del mare, entrambi i voli post avevano le CHT più elevate di circa 50°F e le EGT circa 50°F più basse dei valori pre-annuale. Spiegai all'operatore che questo significava una cosa sola: un anticipo elevato dei magneti. Avevo capito che l'officina aveva controllato l'anticipo dei magneti e l'aveva trovato corretto, ma so anche che i dati del motore non mentivano, per cui spinsi il proprietario a far eseguire ancora una volta la verifica del timing. Gli dissi che condizioni di alte CHT e basse EGT osservate nei dati richiedevano che almeno uno dei magneti fosse avanzato da 3 a 5 gradi.

Due ore dopo, parlai con il DOM e con l'officina ma questa volta invece di servirsi dell'inclinometro digitale a 360° dell'officina, usò un vecchio attrezzo “flowerpot” meccanico che aveva usato per più di trent'anni prima di comprare quello digitale. Questo rivelò che entrambi i magneti erano anticipati di tre gradi oltre quello previsto dalla specifica. L'inclinometro digitale da 300\$ dell'officina era fuori da 3 a 5 gradi. (Più avanti seppi che un meccanico lo fece cadere accidentalmente sul pavimento dell'hangar e dopo non funzionava più come prima).

Il resto lo conoscete. L'officina risistemò l'anticipo con il vecchio metodo “flowerpot” e il pilota rientrò a casa con CHT e EGT ai valori giusti.

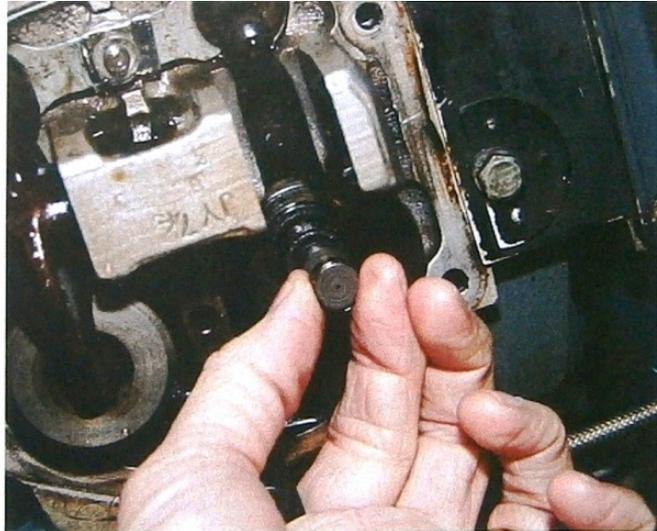
Controllata la compressione del cilindro n°6, 67/80 nessuna perdita dalle valvole. Mi è parso di udire uno sfianto attraverso l'anello finché si è sentito il click e la battuta in sede durante la prova di compressione. Ho rimosso le molle delle valvole di ammissione e scarico senza trovare un gioco eccessivo e tutte le valvole si muovevano liberamente. Ho eseguito una terza prova di compressione del cilindro n°6 senza le molle ottenendo 67/80. Tutte le aste erano state sostituite con altre nuove durante la revisione circa 900 ore prima. Le aste non sono state trovate deformate quando i bilancieri e le molle sono stati rimossi dal cilindro n°6.

Figure 5—It makes no sense to do this sort of invasive exploratory surgery before first dumping and analyzing data from the digital engine monitor.

Questo velivolo ha un sistema di monitoraggio JP1. Perché nessuno scarica i dati dal mezzo e li analizza prima di iniziare a eseguire della chirurgia esplorativa sul motore, di rimuovere le candele, i getti, i bilancieri, le molle delle valvole e così via? Secondo il mio modo di pensare, è come aver la tosse e andare direttamente da un chirurgo del torace senza prima aver visto un internista o un radiologo per un esame fisico o dei raggi X. Ho suggerito al meccanico di scaricare i dati e inviarmeli in modo da poterli esaminare. Il film prosegue.
