Traduzione dell'articolo "ANTENNA GROUND PLANE" di Fred Stadler tratto dalla rivista Sport Aviation di giugno 2012.

## IL PIANO D'ANTENNA.

Articolo breve sull'importanza di una buona esecuzione del piano d'antenna per la corretta ricetrasmisione e dei rischi di potenziale corrosione che limitano la continuità elettrica con disturbi alle trasmissioni e agli strumenti.

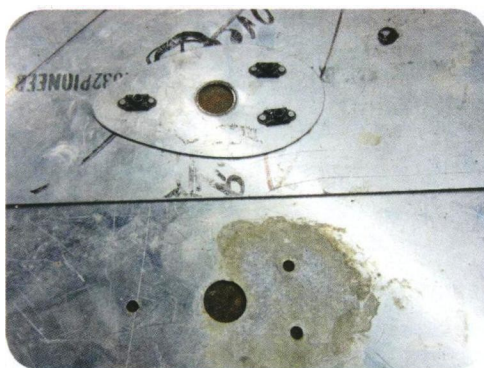
*Corrosion rears its ugly head under the doubler plate.*

L'installazione originale dell'antenna utilizza delle olivette flottanti per fissare l'antenna alle piastre sulla fusoliera. La protezione di cromato di zinco sulle olivette aveva determinato una resistenza indebita. La radio aveva funzionato bene per alcuni anni, forse perché l'antenna era messa a terra dalla schermatura del suo stesso cavo. Ma l'attività elettrica ha causato durante gli anni una corrosione dove le piastre sono vincolate tra loro e all'antenna e al telaio d'acciaio della

fusoliera. La soluzione è stata di ricostruire le piastre di lega, questa volta con delle treccie di massa per assicurare una continuità ben fatta.

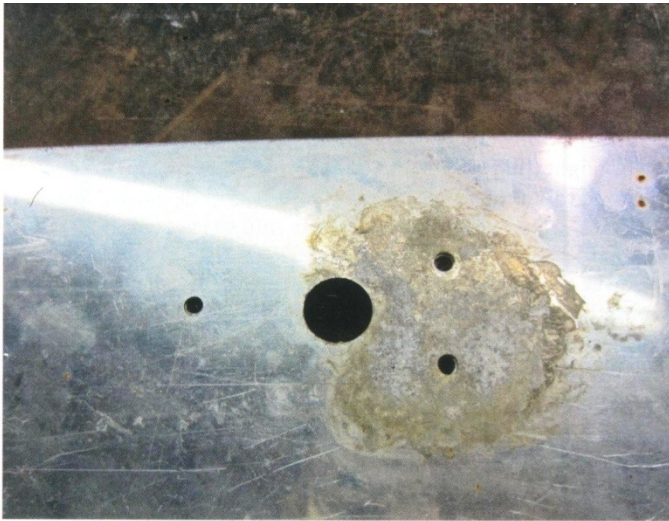
Il cavo d'antenna fu il primo sospettato e l'ispezione mostrò che il connettore BNC non era stato ben eseguito (crimped). Il meccanico volontario Bob McLaughlin costruì un cavo nuovo, ma decise di indagare un po' di più. Dato che il GlaStar ha una fusoliera in composito, la sua antenna "comm" installata sulla pancia ha bisogno di un piano di terra. Questa funzione è determinata da due piastre di lega leggera montate sotto il pannello del pavimento del sedile del pilota. Le misure eseguite hanno mostrato molti Ohm di resistenza tra l'antenna e il piano di appoggio e tra questo e la struttura metallica della fusoliera. Non c'è voluto molto a capire il problema sottostante.

*Close-up of the area causing the radio problems.*

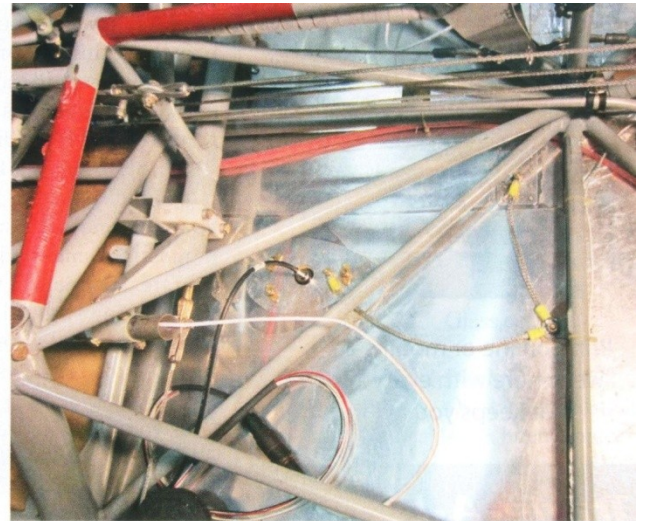
*New ground planes and bonding straps, shown with the GlaStar seats removed.*
