Traduzione dell'articolo "BALANCE" di Steve Ells tratto dalla rivista Sport Aviation di febbraio 2017.

MAGGIORE È LA VELOCITÀ, MAGGIORE LA NECESSITÀ DEL BILANCIAMENTO.

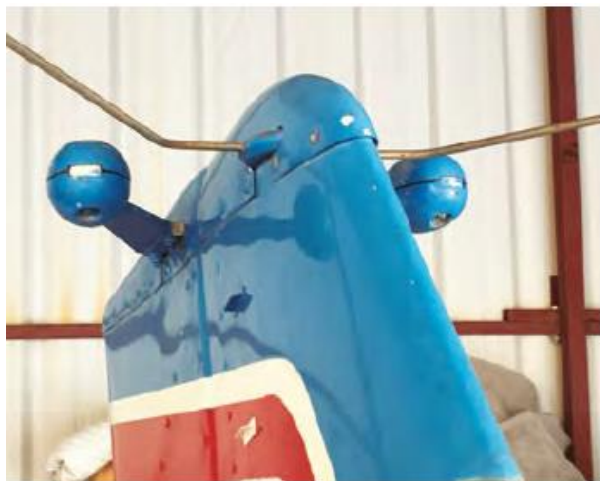
V_{NE} on Piper PA-24s was restricted by an airworthiness directive until a Piper balance weight service kit (pictured here) was installed that placed weight forward of the rudder hinge line.

richiese agli operatori del Piper PA-240 di limitare la V_D del loro velivolo fino a che il kit apposito della Piper (Piper kit 760-705) che modificava la massa di bilanciamento del timone non fosse stato applicato. Il kit prescrive l'installazione a destra e a sinistra di masse esterne poste verso l'avanti dell'asse di cerniera del timone.

Prima dell'installazione del kit, la V_{NE} per il PA-24-250 era stata ridotta di 15 mph, a 188 mph (molto prossima alla V_{NE} calcolata). Successivamente all'installazione del kit, la V_{NE} fu riportata a 203 mph. Inoltre, dopo l'applicazione di un secondo kit (Piper kit 760-747) che irrigidiva il longherone posteriore dello stabilator e la cerniera esterna, la V_{NE} del PA-24-250 e -260 aumentò a 227 mph.
