Traduzione dell'articolo "THE DEVIL (AND THE ANGEL) IS IN THE DETAILS" di Budd Davisson tratto dalla rivista Sport Aviation di febbraio 2016.

IL "QUASI BUONO" NON ESISTE.

SOMMARIO

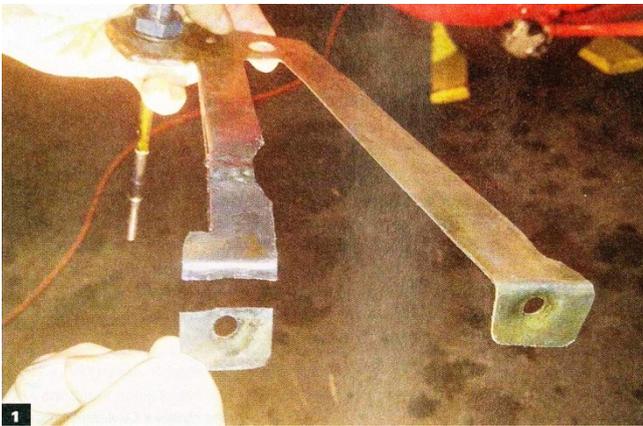
"Non era proprio perfetto, però...." (foto 1).

L'operatore di un Acro Sport II mi spiegò "Il mio amico A&P, che è un ottimo meccanico a tempo pieno e guida per un costruttore, ed io esaminammo il supporto del cavo del gas quando comprai il velivolo. Effettivamente non ci piaceva, ma entrambi supponemmo che fosse abbastanza robusto. Dopo che si fu rotto, dissi al mio amico che avrebbe dovuto insistere che io lo rifacessi completamente daccapo, dato che entrambi avevamo riconosciuto che non era del tutto secondo le norme di fabbricazione e di progetto. Mi assumo la responsabilità perché si tratta del mio aeroplano e ho anche considerato che andasse bene. Il velivolo aveva circa 200 FH quando lo comprai. Avevamo assunto erroneamente che fosse quasi buono".

rotto durante un volo. Si accorse di non riuscire a...
e un problema di potenza, è meglio averne troppa...
restò bloccato. L'esame del pezzo rotto evidenziò...
rottura perché pochi pollici più sopra era stato...
nto e la fatica determina la rottura. Ammise...
on andava bene. La lezione da imparare da ciò è...
nzione perché solitamente la prima impressione è...
cina, piuttosto che in volo.

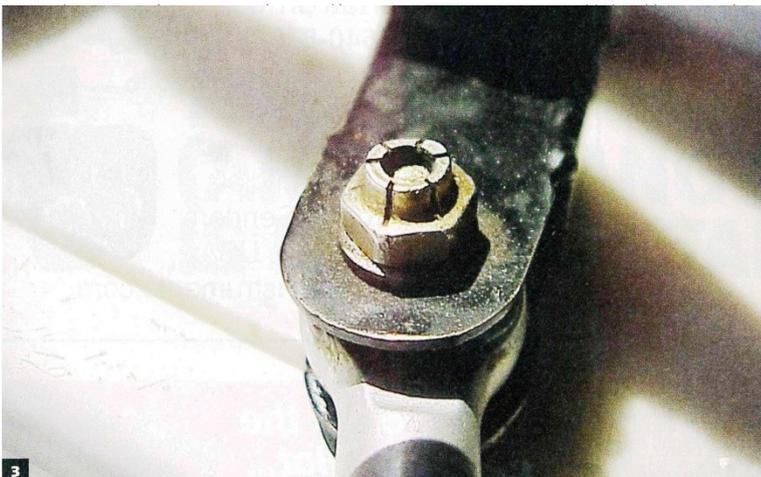
Questa piccola gioia sosteneva il cavo del timone al corno del timone del mio Pitts.
o ciascun bullone dei comandi di volo? Proprio
delle 100 FH sul mio velivolo e durante una di
io. Il velivolo aveva circa 1200 FH quando lo
ezionare i bulloni. Ecco che cosa trovai! Pauroso,
cessita di spessori. Gli extra spessori suddividono
obbero un'usura accelerata, per esempio segnando in

Questo fu scoperto quando il mio amico ² smontò il velivolo per ricoverarlo poco dopo

termine della biella che collega la barra di...
sarebbe stato sconnesso dal circuito del...
to del dado appena attaccato al bullone...
mento che stava a indicare: qualcuno non...
e fosse "quasi buono", non aveva capito...
lo a repentaglio. La corretta mentalità...
vite, collegamento o componente su un

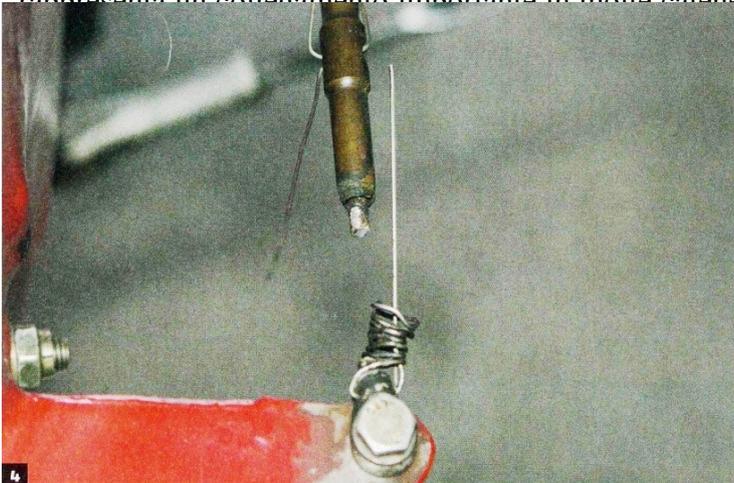
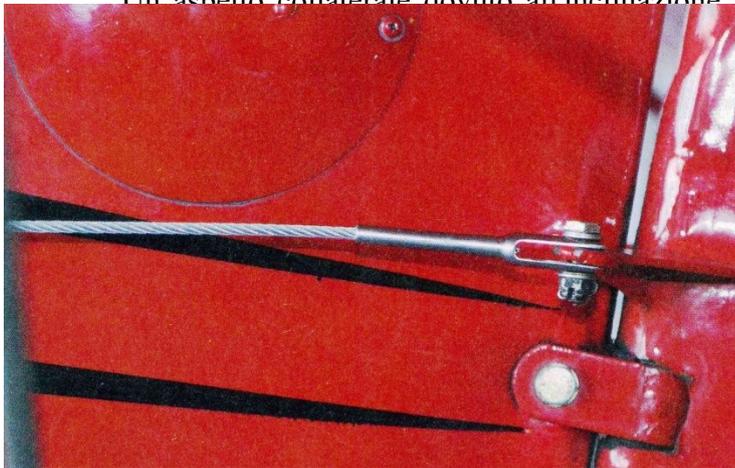
Un pilota fortunato. (Foto 4 e 5).

È così raro vedere un tenditore rotto che molti di noi non se ne danno pensiero, anche se rappresenta un collegamento importante in molte catene di comando. In questo caso, esso collegava

il timone di coda di elevate prestazioni. Ciò che originale furono sostituiti da quelli nuovi con i bracci di comando del timone: il tenditore. Quando il tenditore si muoveva nella direzione di una quantità significativa rispetto al normale, il tenditore si è rotto. Il tenditore è stato rotto a un supporto male fatto, cioè, il pilota è stato fortunato che gli sia venuto pronto per il decollo. Ne sortì un testa d'urto, con tutta potenza dentro, la completa perdita della pista e forse pure capovolto.

Un aspetto collaterale dovuto all'inclinazione verso il basso è che il bullone sollecita la

forcella si prende un carico maggiore che il braccio del timone perché agisce in modo che può causare o prevenire gli incidenti. O

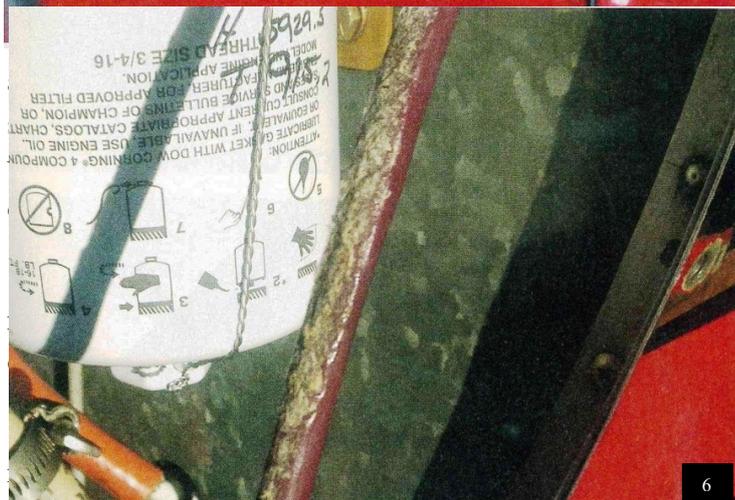
La zona grigia non è dovuta all'usura. La zona che si vede, è penetrata nella sede del cavo che si muove. Questo particolare è una zona di protezione di gomma e c'era uno schermo di protezione di gomma. Sembravano una distanza e una protezione che era il cavo di comando del motore, che aveva una protezione dai tubi di scarico e ha funzionato senza problemi, critico.
