Traduzione dell'articolo "CAM DISTRESS" di Mike Busch tratto dalla rivista Sport Aviation di settembre 2012.

## IL LOGORIO DELLE CAMMES.

L'autore descrive la situazione di lavoro e di sollecitazioni a cui sono sottoposti gli eccentrici di un motore e i relativi piattelli, di cui pagano le conseguenze con stati di corrosione molto spinta tali da rendere il materiale non più funzionale e sicuro, quindi non aeronavigabile, perciò da sostituire.

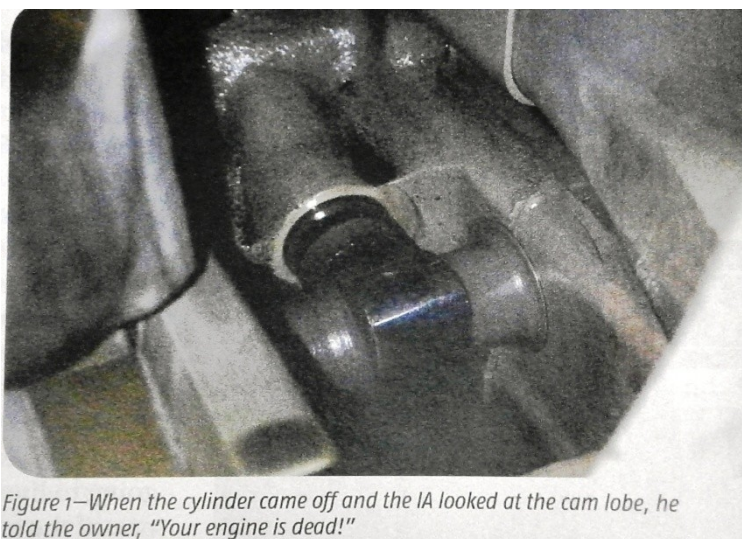
L' esercente ha allegato alcune fotografie del Continental O-470-U che mostrano il lobo della camme in una condizione dubbia (foto 1) e il piattello (lifter) molto smangiato (figura 2).

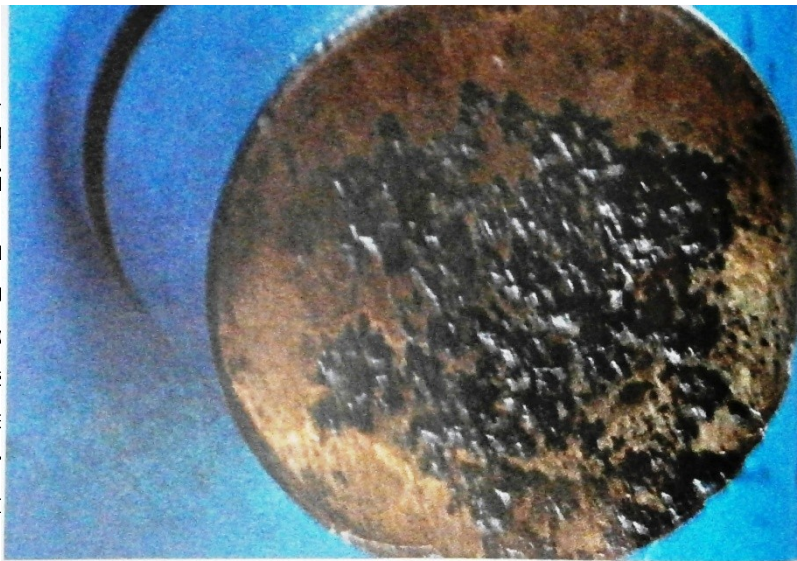
Figure 2—This lifter is severely spalled and clearly unairworthy. But on big-bore Continental engines, lifters are cheap and easy to replace.

è in una situazione serie 360-, 470-, 520- che possono essere sostituzione dei piattelli approvati PMA della Continental costano

Per con vera calamità. Q non possono essere rimossi dall'esterno e perciò non possono essere smontati senza l'apertura del motore (l'eccezione più nota è il Lycoming O-320-H2AD installato sul Cessna 172N, che monta dei piattelli tipo "barrel").

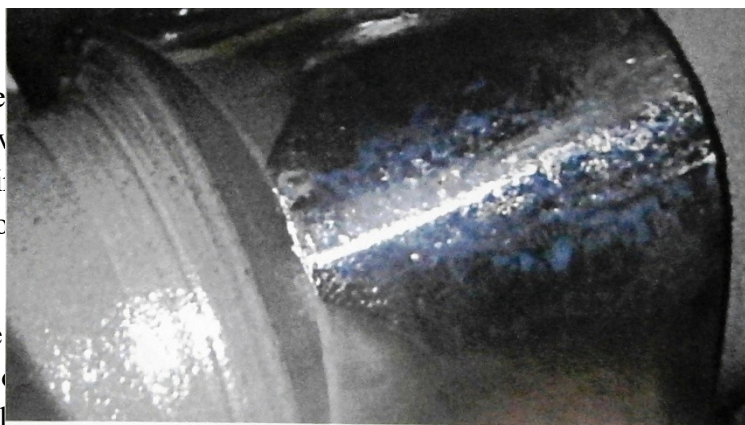
La vera preoccupazione in questo caso non è il piattello ma la camme. Se la camme non è aeronavigabile, allora lo sbarco del motore è inevitabile. Quando ho ingrandito le foto del lobo della camme, inviatemi dall'operatore per guardare più da vicino la parte in questione (figura 3), è apparsa chiara la presenza di evidenti segni di logorio.

Figure 3—This close-up of the questionable cam lobe suggested that the distress is still minor and the engine could remain in service with 100-hour lifter inspections.

cammes può essere mantenuto in servizio e riesaminato al raggiungimento delle 100 FH o di 12 mesi, quale scade prima”.

Mi sembra un'indicazione molto sensata, perché nella mia esperienza l'usura di cammes e aste non costituisce un aspetto della sicurezza del volo, ma solo del portafoglio. Durante tutti gli anni durante i quali mi sono interessato a queste cose, non ho mai sentito di un caso di un motore che abbia piantato o di un velivolo che sia caduto a causa di scheggiature delle aste o delle cammes. Infatti, ho visto dozzine di casi di danneggiamenti veramente notevoli dei lobi delle cammes, più estesi di quello mostrato dalle foto di questo O-470-U, e in ognuno il pilota non ha avuto alcun segno di degradazione della prestazione del motore.

Di conseguenza in caso di dubbio, non vedo alcun rischio nel sostituire le aste usurate e volare altre 100 FH. Il peggio che vi può capitare è che il lobo usurato della camme vi richiederà di sostituire il piattello con un altro per 75\$ e vi sarete concessi altre 100 FH prima di sbarcare il motore. In altre parole, la nuova asta potrebbe darvi altre 100 FH senza danni, nel qual caso potreste aggirare l'ostacolo ed estendere la vita del vostro motore per centinaia di ore aggiuntive.

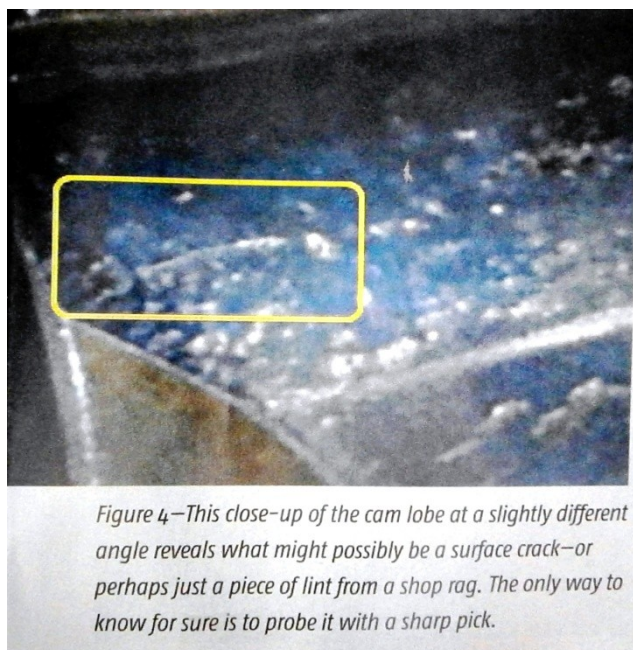
Il senso dell'istruzione è che una cricca sul lobo di una camme potrebbe portare rapidamente a una rottura di una sua parte. Quando ho esaminato le diverse foto del lobo della camme sotto indagine con l'ausilio di un elevato ingrandimento (cfr. fig. 4) mi sono accorto di una anomalia sospetta nella foto stessa che poteva essere scambiata per una cricca, o avrebbe potuto essere un rimasuglio d'officina. L'unico modo per esserne sicuro sarebbe stato di toccare la superficie con una punta aguzza e vedere se la cricca presentava una profondità importante. Se si fosse mostrato che la cricca avesse una profondità significativa, avrei dovuto essere d'accordo con la prognosi dell'IA.

Anche se la SD05-1 non ne fa alcun cenno, ho suggerito all' esercente che, prima di eseguire la prova col punteruolo del lobo della camme, sarebbe stata una buona idea pulire la camme con qualche straccio ruvido (tipo scotch brite, ndt) o pasta abrasiva finissima per rimuovere

le asperità dei bordi dalle piccole tracce dell'usura. Questo è il trucco che ho imparato da Bob Moseley, che ha rappresentato la Continental per cinque anni nella zona centrale e possiede una conoscenza enciclopedica di questi motori e dei loro punti deboli (Bob è deceduto improvvisamente e inaspettatamente l'anno scorso e si sente molto la sua mancanza). Ancora, è puro senso comune pensare di far ciò. Non vorremmo certo condannare all'eutanasia un motore per un piccolo difetto al lobo di una camme che può essere eliminato con del semplice scotch brite.

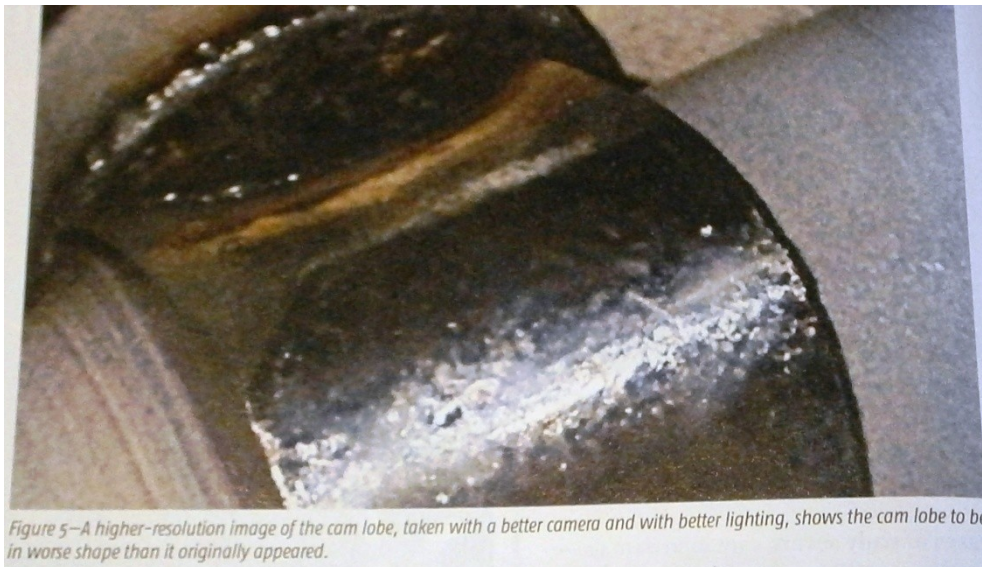
*Figure 5—A higher-resolution image of the cam lobe, taken with a better camera and with better lighting, shows the cam lobe to be in worse shape than it originally appeared.*

Sinceramente speravo che l' esercente avrebbe potuto guadagnare un paio d'anni per il motore, mi indisponne sbarcare un motore prima del dovuto, ma purtroppo non è stato così. Un'ispezione più approfondita del lobo della camme rivelò una situazione peggiore di quanto apparso al primo momento (cfr. fig. 5) a fine giornata, e dopo che l'IA si avvalese di un collega per l'ispezione per avere un secondo parere, apparve chiaro che il lobo della camme aveva superato il limite del "piccolo logorio". Infine, l' esercente decise di richiedere alla ditta un motore revisionato.
