Traduzione dell'articolo "DON'T FAIL ME NOW" di Mike Busch tratto dalla rivista Sport Aviation di luglio 2010.

Come e perché le valvole di scarico si rompono.

LE AVARIE DELLE VALVOLE DI SCARICO.

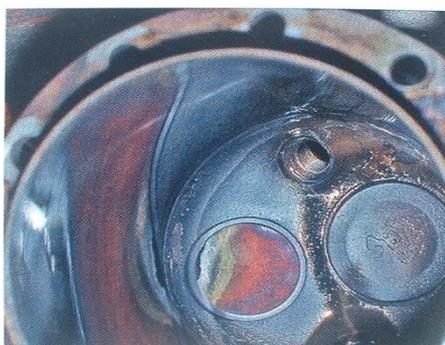
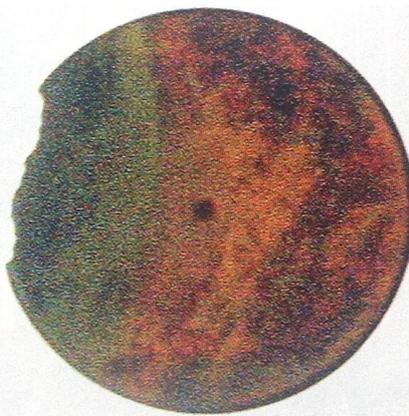
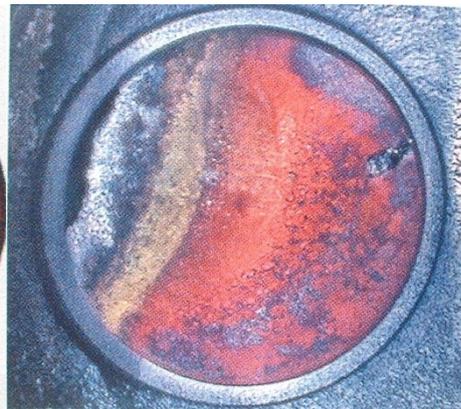
FIGURE 1

Quando tirai via il cilindro del motore e guardai la valvola di scarico, mancava qualcosa (cfr. fig. 1). Un frammento della testa della valvola si era staccato ed era stato espulso. Per fortuna, fu espulso attraverso la valvola di scarico del compressore (wastegate), salvando la turbina del compressore stesso dalla distruzione.

This exhaust valve failed in flight, shutting down the cylinder.

Spedii via il cilindro per la riparazione. Ritornò indietro con una valvola di scarico nuova e qualche ripresa nella sede della valvola. Reinstallai il cilindro sul motore, dove sta funzionando benissimo dopo 20 anni e circa 3000 FH.

Durante la fine degli anni '80 e gli inizi dei '90, la TCM ha applicato una nuova guida della valvola di scarico realizzata con materiale ultra duro "nitralloy", nel tentativo di ridurre l'usura della guida. Sfortunatamente, alcune di queste guide non sono state correttamente cianfrinate e hanno formato un bordo tagliente che ha inciso la cromatura dello stelo e consentito alle valvole di oscillare, bruciare e, alla fine, rompersi. Questa è stata la ragione della rottura della mia valvola di scarico vent'anni fa. Come è vero per la maggior parte dei casi diversi da questo, l'avaria della mia valvola non fu causata da un errore del pilota, ma da un errore di fabbricazione.

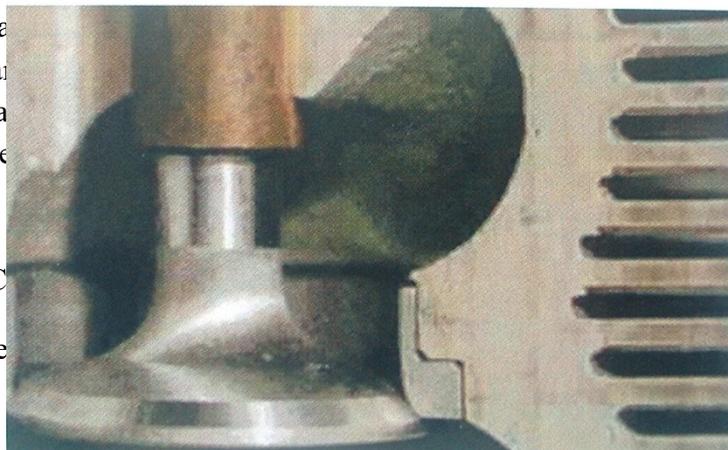
FIGURE 2

Cutaway of a cylinder's exhaust port, showing the exhaust valve, seat, guide, and cylinder head.

Durante il picco di pressione e temperatura durante ogni combustione, la temperatura dei gas nella camera di scoppio raggiunge i 4000°F (2200°C, ndt), troppo elevato rispetto a quanto la valvola di scarico può sopportare. Fortunatamente, la valvola rimane chiusa durante questo tempo, cosicché l'energia termica assorbita dalla testa è trasferita rapidamente alla sede e poi alla testa del cilindro, dove è assorbita dalla grande massa termica e dissipata per mezzo dell'alettatura di raffreddamento (cfr. fig. 2). Questa caduta termica è essenziale per la sopravvivenza della valvola. Senza di questa, la testa della valvola si surriscalderebbe e si autodistruggerebbe rapidamente.
