Traduzione dell'articolo "EXHAUST VALVE FAILURES" di Mike Busch tratto dalla rivista Sport Aviation di agosto 2010.

Seconda parte: prevenire le avarie scoprendole in anticipo.

LE AVARIE DELLE VALVOLE DI SCARICO.

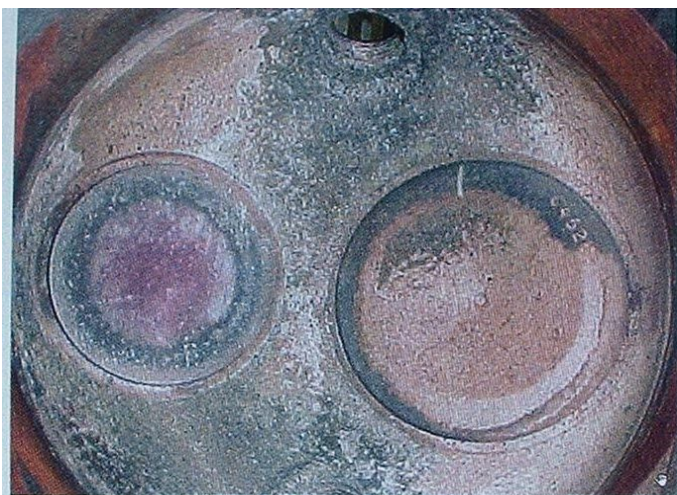
FIGURE 2

La figura 2 presenta l'aspetto di valvole normali di un motore TCM. La valvola più piccola a sinistra è quella di scarico. Osservate le colorazioni rossastre dei depositi dello scarico sulla faccia della valvola. I depositi sono proprio pochini e indicano che il cilindro ha funzionato con una miscela corretta, pulita, ben bruciata che ha prodotto ben pochi residui. Più importante ancora, l'andamento dei depositi è perfettamente simmetrico, come l'occhio del toro, a dimostrazione che la valvola ha funzionato alla stessa temperatura tutt'intorno alla circonferenza della faccia, senza punti caldi, proprio come deve apparire una valvola di scarico sana.

Note the symmetrical appearance of the exhaust valve (left), showing the valve is operating normally.

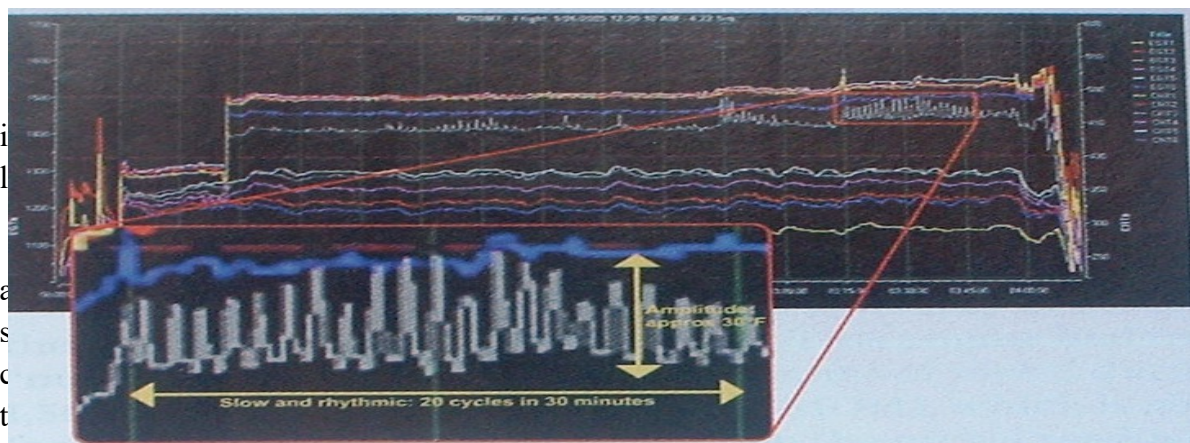
FIGURE 4

Date un'occhiata ai dati presentati nella fig. 4 e osservate l'andamento anomalo della traccia dell'EGT del cilindro N.3 (linea grigio chiaro). Al primo sguardo, potrebbe sembrare dovuto a una sonda guasta o a un collegamento allentato. Invece, un esame più attento rivela che le oscillazioni dell'EGT non sono rapide e casuali (come ci si aspetterebbe da una sonda guasta o da un cattivo collegamento), sono molto lente quasi del tutto ritmiche. Come mostra il grafico, l'EGT oscilla esattamente 10 volte ogni 15 minuti, per un totale di 20 cicli in 30 minuti, poco meno di un ciclo al minuto. Un'avaria della sonda o del collegamento non si comporta così. Infatti, c'è solo una cosa che lo fa: una valvola che sta bruciando.

A slow, rhythmic EGT oscillation (often on the order of one cycle per minute) is the unique signature of a failing exhaust valve.

incriminato, il più presto possibile. Con ogni probabilità, il boroscopio mostrerà che la valvola di scarico presenta un punto caldo e il cilindro dovrà essere rimosso per la sostituzione della valvola di scarico e della guida, per rilavorare la sede della valvola stessa.

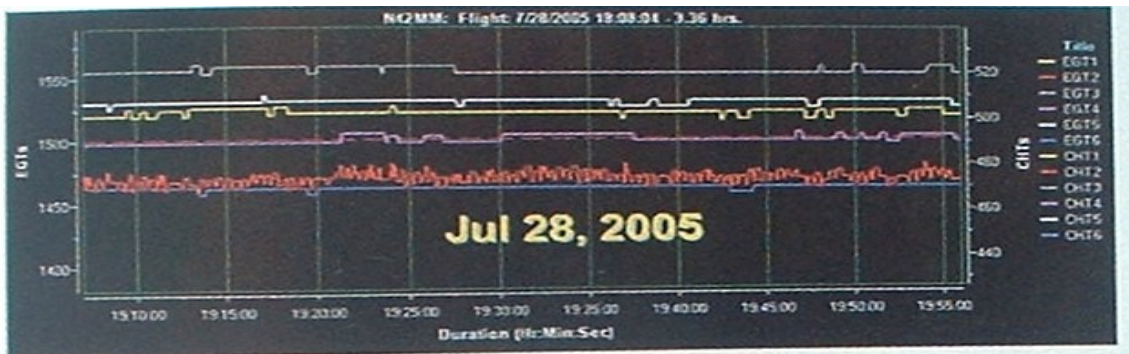
FIGURE 5

La fig. 5 (qui sotto, ndt) mostra il deterioramento progressivo della valvola di scarico N.° 2 (linea rossa in alto) in un motore TCM IO-520 di un Bonanza in un periodo di cinque mesi. Osservate come la variazione dell'EGT diventa sempre più evidente, regolare e ritmica con il

danneggiamento della valvola. Osservate anche la frequenza: quasi un ciclo al minuto. La valvola stava sfiatando per richiamare l'attenzione. Da ultimo, il gestore notò il problema e rimosse il cilindro prima dell'avaria in volo della valvola.

Successive data dumps show progressive deterioration of the No. 2 exhaust

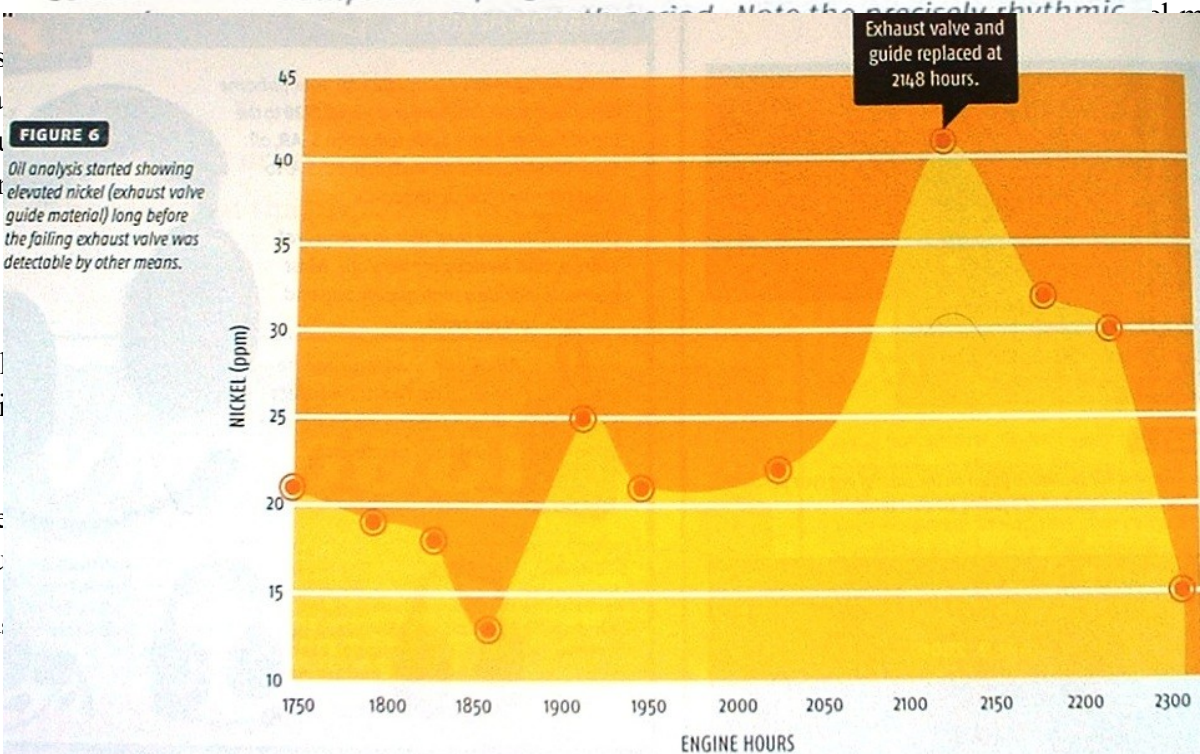
FIGURE 6

Oil analysis started showing elevated nickel (exhaust valve guide material) long before the failing exhaust valve was detectable by other means.

valvola di scarico sostituita. Il valore del nickel ha iniziato a diminuire durante il rodaggio della valvola e della guida nuova e, dopo il primo cambio d'olio, ritornò alle salutari 15 ppm.
