Traduzione dell'articolo "AOG RESCUE" di Mike Busch tratto dalla rivista Sport Aviation di settembre 2013.

SBARCARRE IL MOTORE O NO?

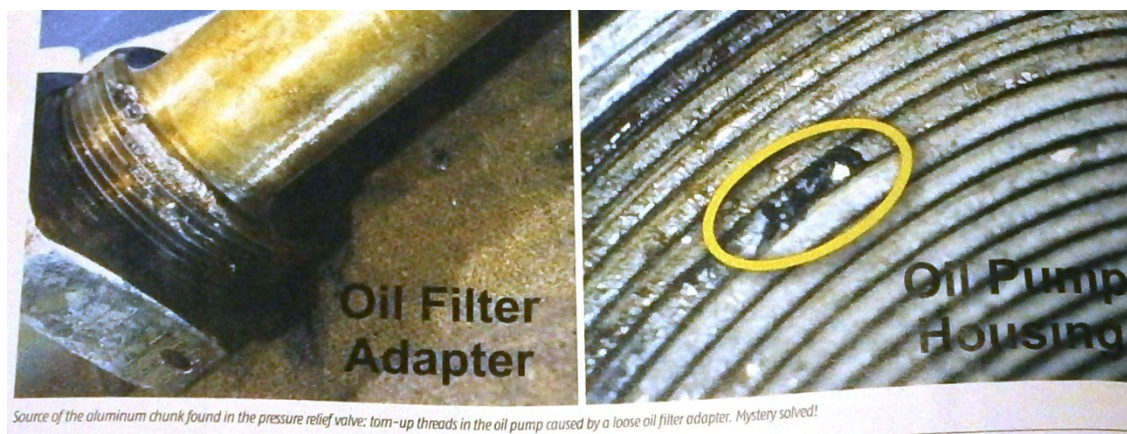
Non molto tempo dopo che Mark era rientrato, gli raccomandai di recarsi presso un'ottima officina Cessna nella California del nord per la sua annuale. Durante l'ispezione, il centro trovò esattamente da dove proveniva quella piccola scaglia di alluminio trovata nella valvola di sovrappressione. Venne fuori che il dado di bloccaggio dell'adattatore del filtro dell'olio aveva lavorato essendosi allentato e l'adattatore vibrava e agiva sul filetto della scatola della pompa dell'olio. Questo problema è così comune che ci sono delle AD ricorrenti sull'adattatore del filtro olio. L'officina installò una nuova scatola della pompa dell'olio e un nuovo filtro. Mistero risolto!
