Traduzione dell'articolo "SILENT KILLER" di Mike Bush tratto dalla rivista Sport Aviation di dicembre 2014.

CO: SUBDOLO ASSASSINO.

SOMMARIO

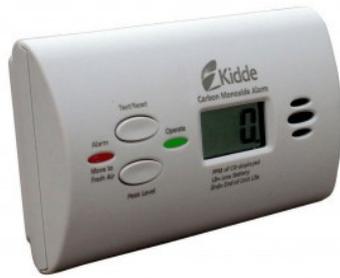
Five CO detectors (left to right): chemical spot, UL-compliant residential (Kidde), non-UL-compliant (CO Experts 2015), industrial (BW Honeywell), TSO'd panel-mounted (CO Guardian

Rilevatori elettronici per uso aeronautico: la CO Guardian LLC di Tucson produce una famiglia di unità rispondenti a TSO da montare a pannello progettati appositamente per l'uso in cabina. Questi apparati rilevano ed emettono un allarme a 50 ppm (dopo 10 minuti) o 70 ppm (dopo 5 minuti) e suonano subito se la concentrazione sale a 400 ppm. I modelli con display digitale (da \$500 in su) rilevano concentrazioni inferiori a 10 ppm.

Sono disponibili da www.coguardian.com. Naturalmente, quelli montati a pannello non possono essere usati come sniffer per localizzare la sorgente di CO.
