Traduzione dell'articolo "COMPOSITE REPAIRS 101" di Carol e Brian Carpenter tratto dalla rivista Sport Aviation di luglio 2019.

FALLO E FALLO COME SI DEVE.

L'articolo spiega in maniera chiara la metodologia più semplice per riparare correttamente una parte, essenzialmente non strutturale, in FGRP. Mostra graficamente le operazioni base e aggiunge alcuni metodi di controllo del risultato, accettabile e non, della riparazione, fornisce pure alcune indicazioni sulla non intercambiabilità dei materiali e sulla pulizia ambientale. Da ultimo i riferimenti alle normative applicabili della FAA, come le AC, così come invita a eseguire delle ricerche dirette a informarsi adeguatamente sull'argomento.

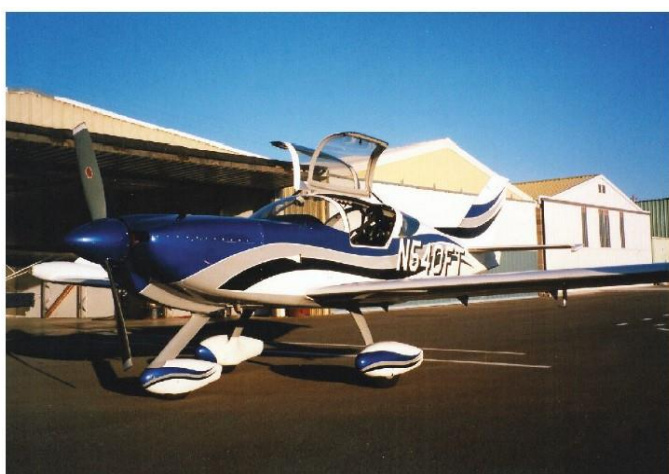
Figure 1: Brian's first composite aircraft project, a Glasair Super II FT with a Lycoming IO-540.

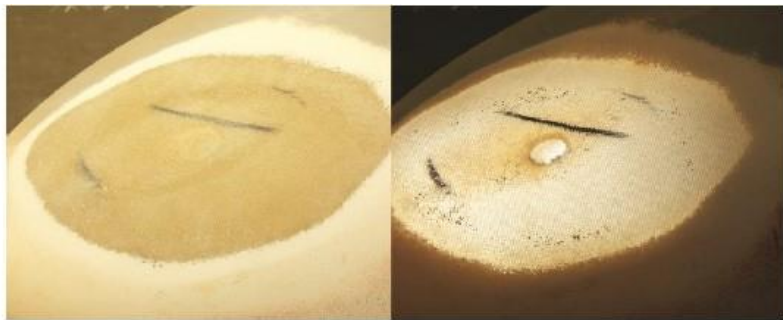
Figure 3: Backlit inspection showing improper scarfing of repair area.

della luce dal dietro. Anche se la riparazione nella fig. 3 non è perfetta alla vista, il vero problema appare quando si usa la retroilluminazione. In questo caso, l'unione inadeguata della zona interessata si vede molto bene per il colore più chiaro, che sta ad indicare la mancanza di tessuto in quella zona e da un'eccessiva carteggiatura della riparazione sul lato inferiore destro.

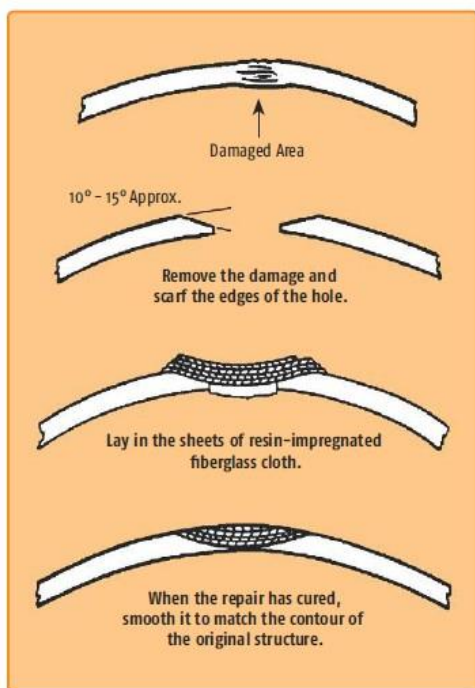
Figure 4: Fiberglass scarf repair.

Il trucco per eseguire una buona riparazione è di rastremare bene i bordi della parte danneggiata con la carta vetrata. Così facendo si ottiene un bordo della zona danneggiata sottile come la carta e una superficie inclinata lungo lo spessore della FGRP (fig. 4). Ciò significa che se lo spessore del materiale da riparare è di 1/8 in. la rastremazione dovrebbe estendersi per circa 5/8-3/4

in. dall'area danneggiata (*sp. 3mm, rastremazione 16-19 mm ndt*). Questo è importante perché, in una riparazione del composito, i carichi imposti su di essa sono trasferiti tramite le fibre e solo attraverso di esse. La resina serve solo per mantenere l'orientamento delle fibre stesse. Volendo trasferire il carico dalla zona riparata, è essenziale disporre di un'area ampia per fare aderire le fibre. In aggiunta, queste fibre per trasferire il carico da una parte all'altra della superficie non devono presentare discontinuità. Ecco perché gli strati più ampi di tessuto devono essere inseriti per primi e man mano diventare più piccoli verso la sommità della superficie del profilo.
